ERRORES CORREGIDOS - 2ª PARTE

ESTACIÓN DE RADIOAFICIONADO ECHOLINK "MÓVIL BICI"

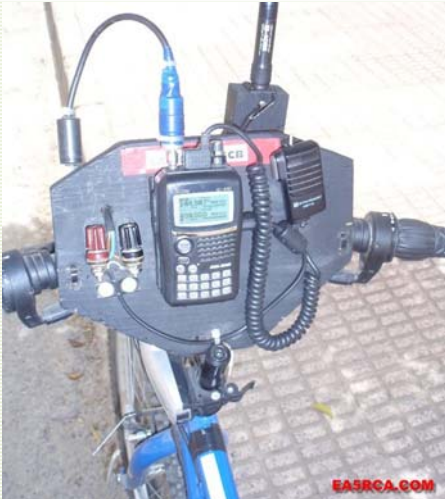
El principal problema observado con el uso de mi "Móvil Bici" no ha sido otro que, el promovido por el lugar de la ubicación elegida para la antena, parte posterior de la bicicleta. Además, de éste inconveniente también he descubierto otro problema como es la unión del soporte antena con el chasis utilizando material conductor lo cual ambas cosas impedían un normal uso del sistema que me ha obligado a solucionar.

Normalmente, cuando montamos o descendemos de una bicicleta lo hacemos extendiendo una de las piernas por encima de la rueda trasera, con lo cual, la colocación de la antena en ese lugar nos induce a tener un gran especial cuidado ya que, en el peor de los casos siempre termina dañada.

La solución de ambos inconvenientes ha sido eliminar la ubicación trasera de la antena y su colocación en la parte delantera.

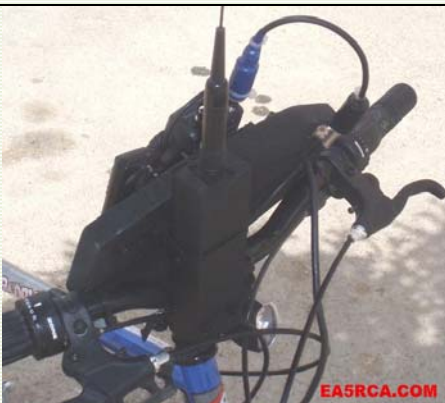
A continuación y según la fotografía de la izquierda, vemos la colocación simple de un taco de madera pintado del mismo color que la consola y lo más vertical posible, sujeto por dos bridas inferiores para impedir su movilidad, y dos ángulos metálicos superiores que aseguran la estabilidad del soporte y su antena. Al taco, le he practicado dos taladros, uno superior del mismo diámetro para colocar un PL hembra de cuatro orificios de sujeción, y otro lateral por donde se introduce el coaxial RG-58U.

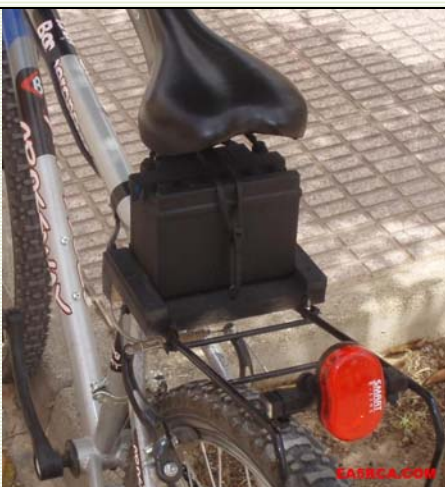
En la parte trasera de la "bici" sólo se ubica debajo del sillín, la batería de alimentación de 12V, que no dificulta en absoluto al usuario montar o descender. Debo significar que, con el anterior montaje (1ª parte), el soporte de la antena metálico estaba en contacto con el chasis de la bicicleta, que por las vibraciones o por lo que fuere, en cuanto me alejaba unos dos kilómetros era imposible utilizar el sistema porque los controles que me daban eran casi incomprensibles. En la actualidad con la modificación realizada (2ª parte) la cosa ha cambiado por completo; las circunstancias anómalas que se detectan ahora se deben a la inadaptación del micro que no es el original del equipo que uso, pero las comunicaciones son 100% comprensibles aun estando mucho más distante.
